Rapportage
Bouwkundige opname

Fase 4 - nieuwe fasering

Vlietzicht 2-36
Voorschoten

Voorlopige rapportage

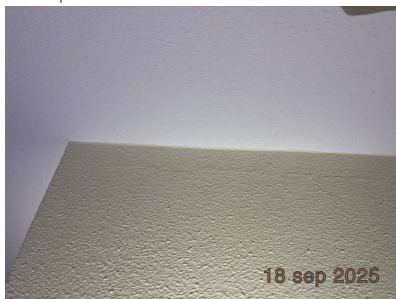
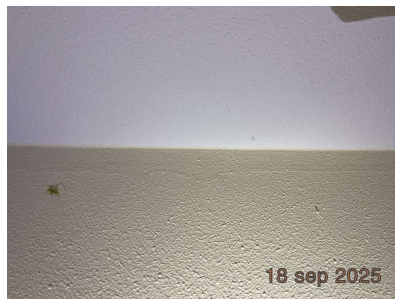
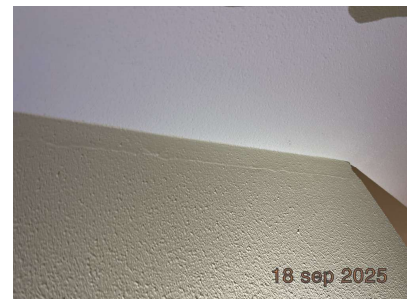
Hal / gang lift

Gerepareerde scheur.

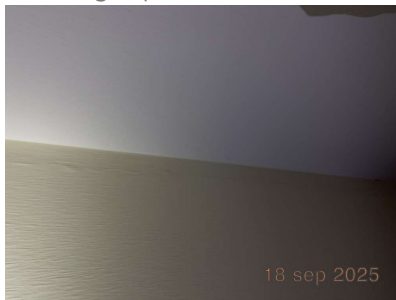
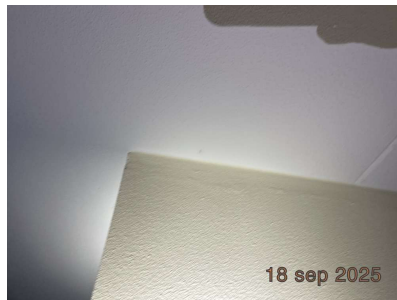
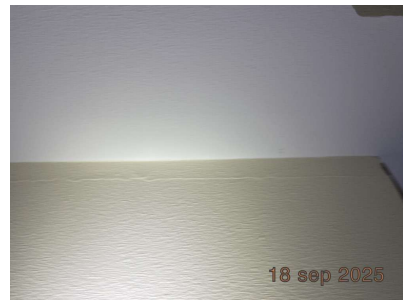
Hal / gang lift

Wand 4 gerepareerde scheur.

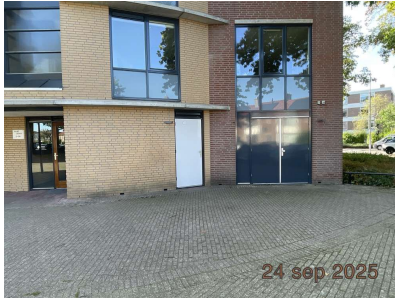
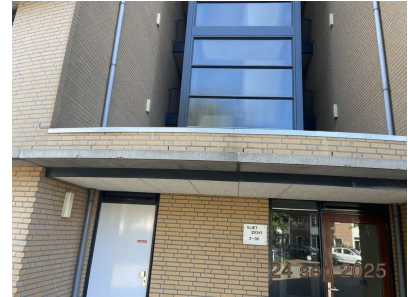
Loszittend en/of ontbrekend voegwerk etage 0 - begane grond.

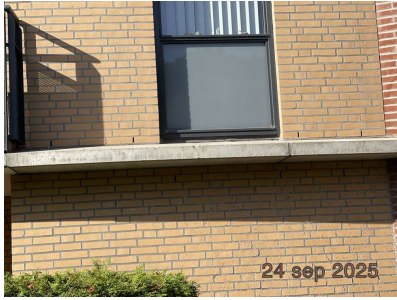
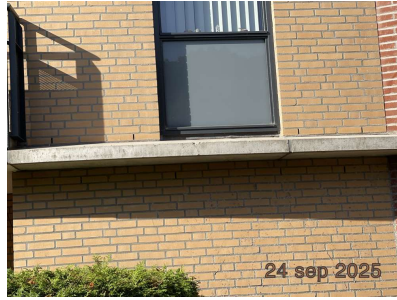
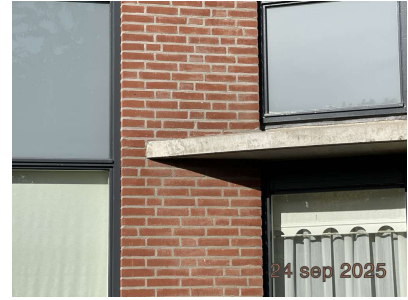
Scheurvorming latei links en rechts etage 0 - begane grond.

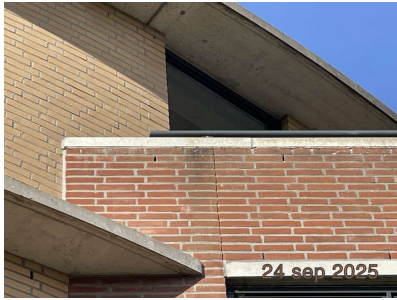
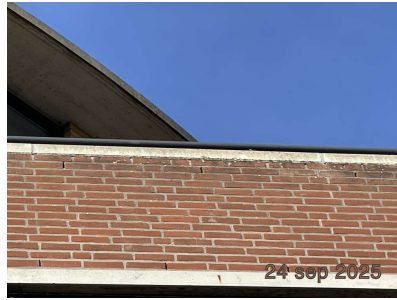
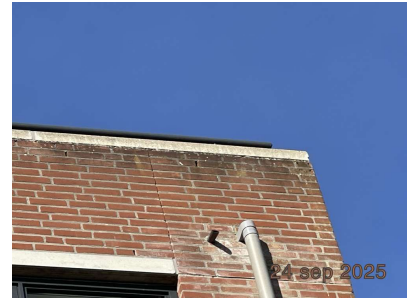
Loszittend en/of ontbrekend voegwerk balkonrand rechts.

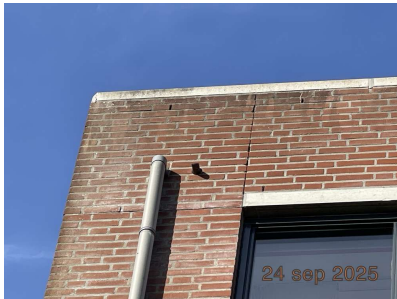
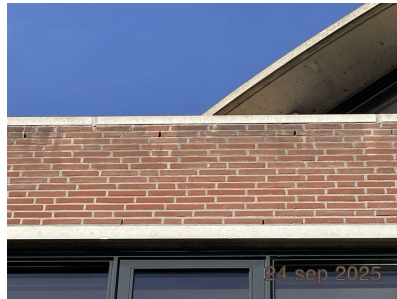
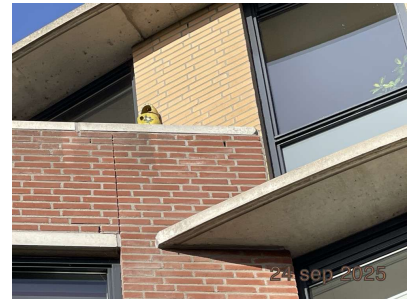
Loszittend en/of ontbrekend voegwerk links balkonrand.

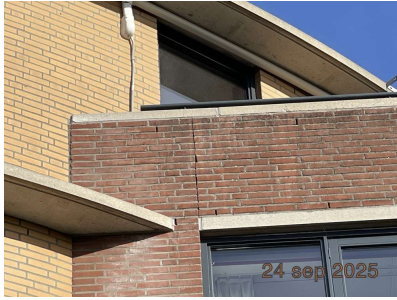
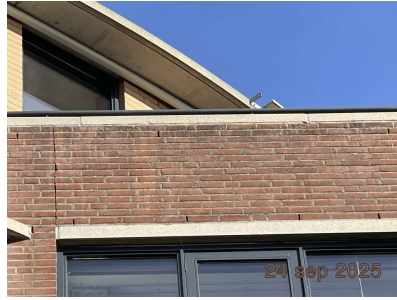
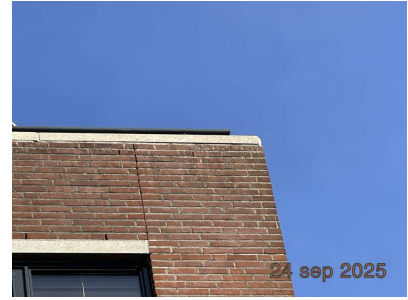
Loszittend en/of ontbrekend voegwerk balkonrand rechts.

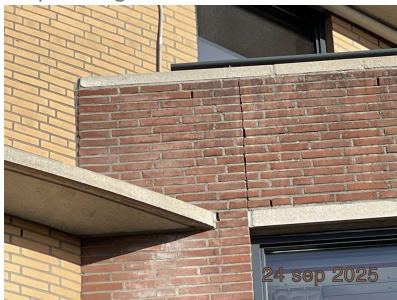
Trapvormige scheur balkon rechts etage 4.

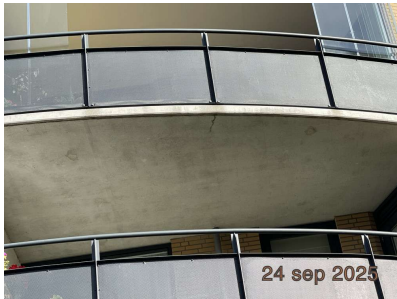
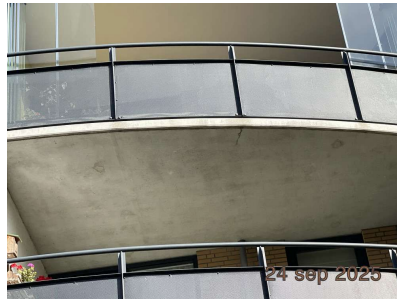
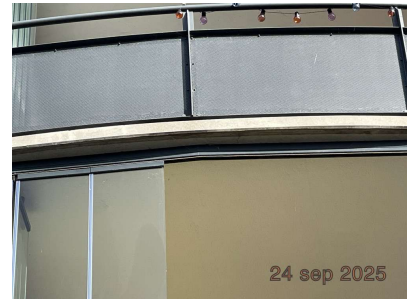
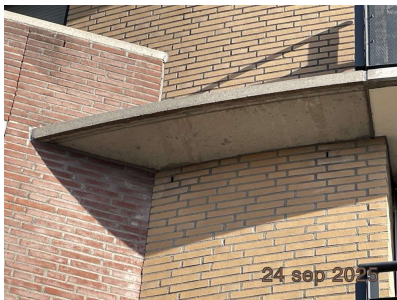
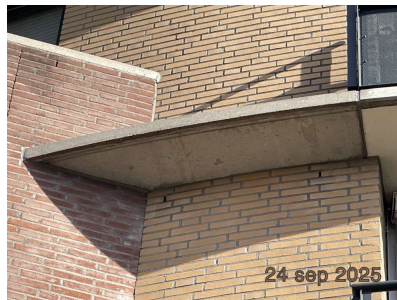
Scheurvorming balkon etage 3 en 4.

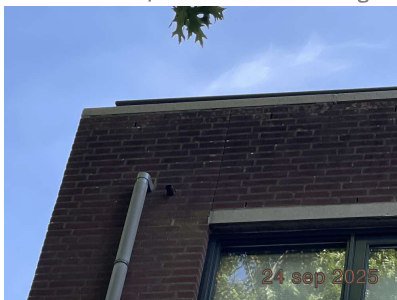
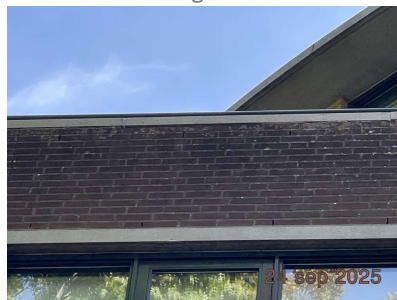
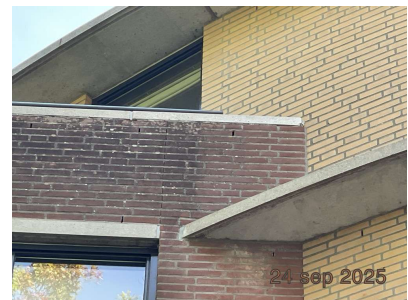
Loszittend en/of ontbrekend voegwerk balkon links etage 4.

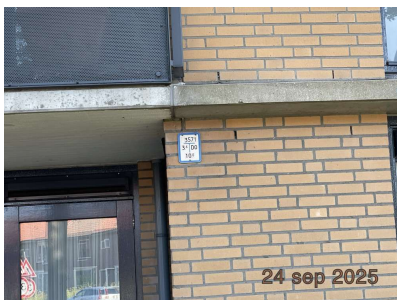
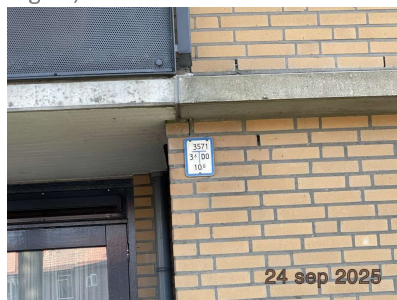
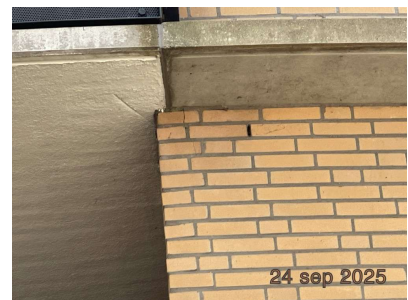
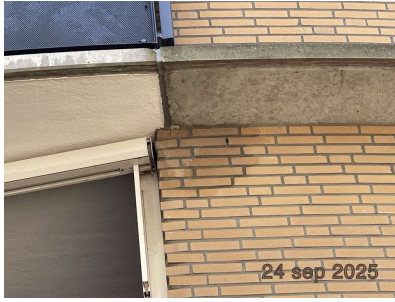
Verticale scheur rechtsonder balkon etage 1, 2 en 3.
