Rapportage
Bouwkundige opname

Fase 4 - nieuwe fasering

Vlietzicht 2-36
Voorschoten

Voorlopige rapportage

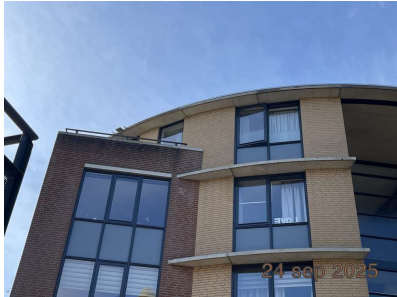
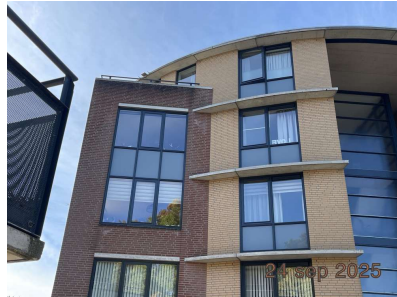
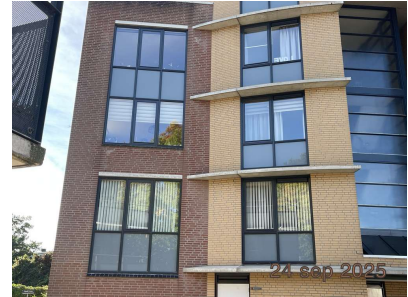
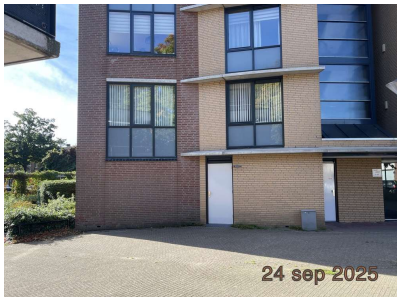
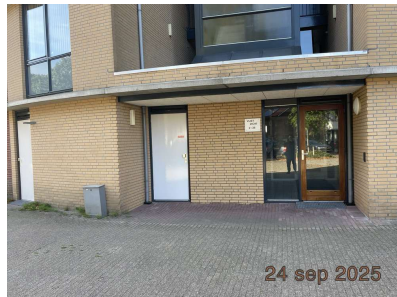
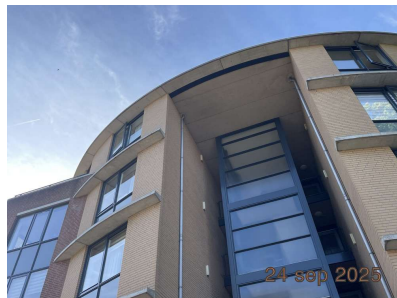
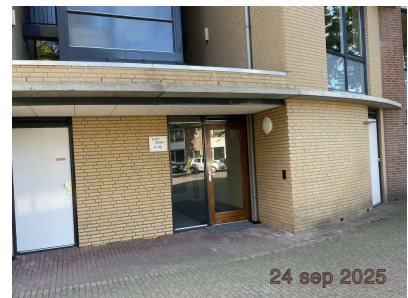
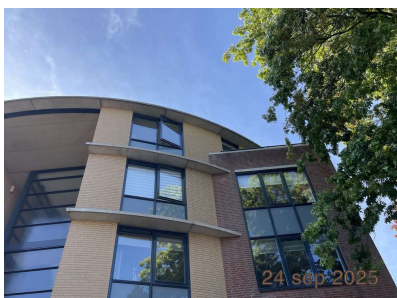
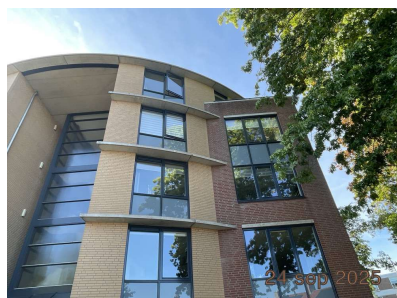
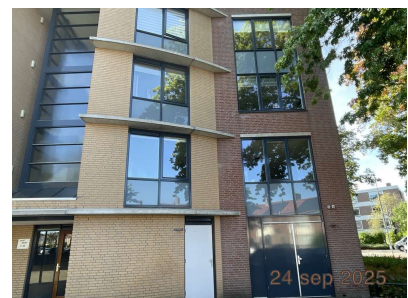
Voorgevel

Overzichtsfoto('s).

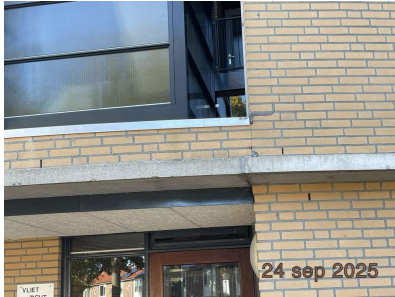
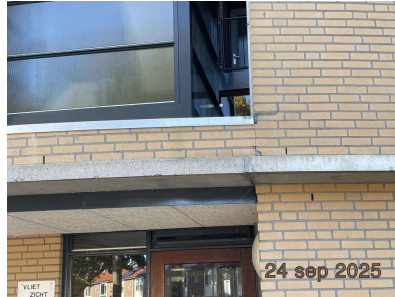
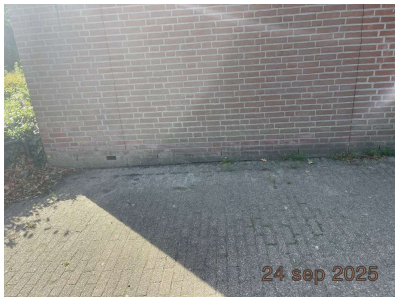
Loszittend en/of ontbrekend voegwerk etage 0 - begane grond.

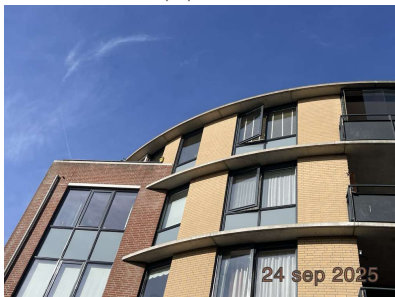
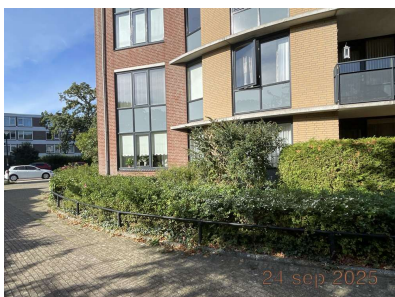
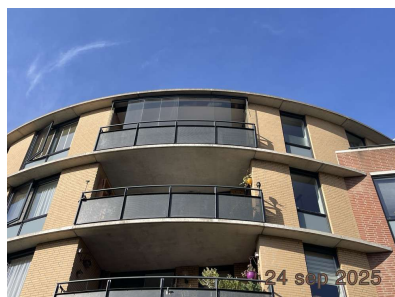
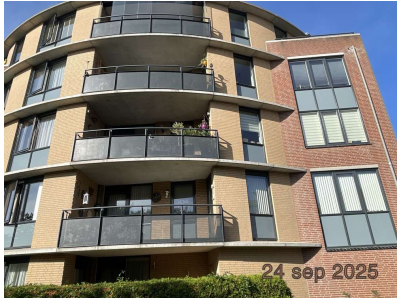
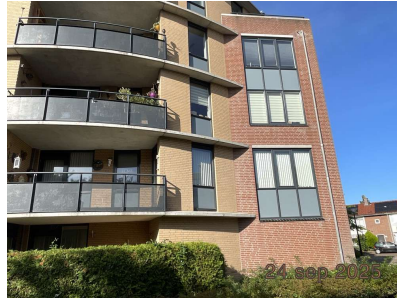
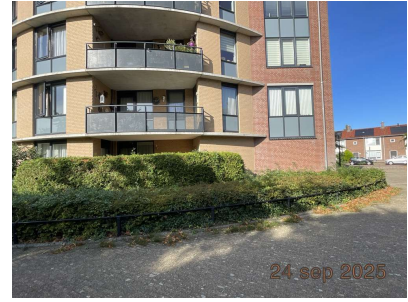
Linkergevel
Overzichtsfoto('s).

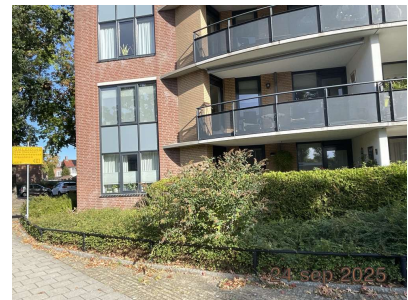
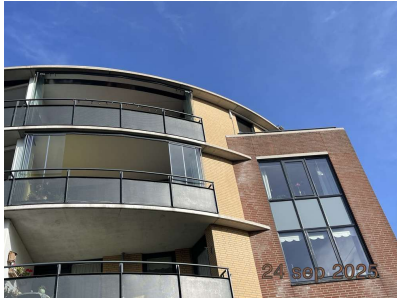
Achtergevel

Overzichtsfoto('s).

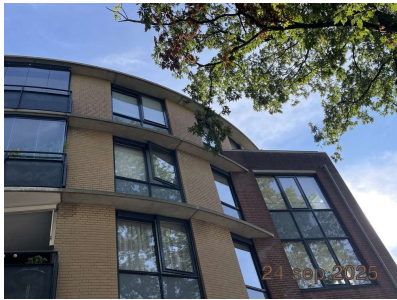
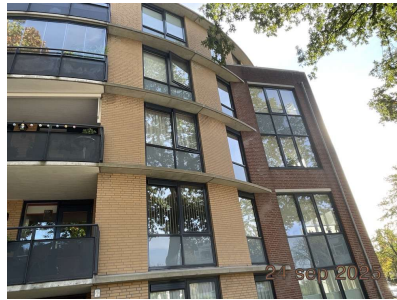
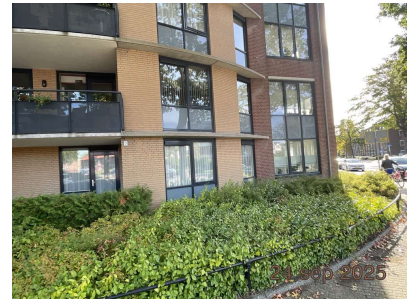
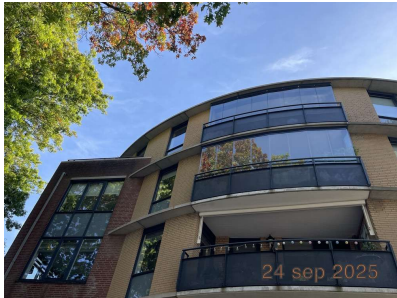
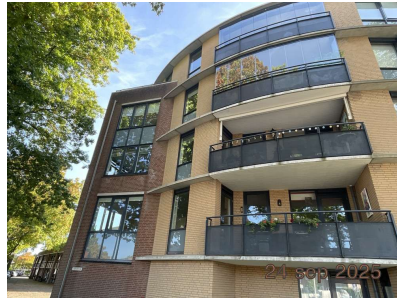
Rechtergevel
Overzichtsfoto('s).
